# PŘEHLED VÝZKUMŮ 1971

## VÝZKUM MOTTY V KONŮVKÁCH NA SLAVKOVSKU (okr. Vyškov)

(Tab. 101)

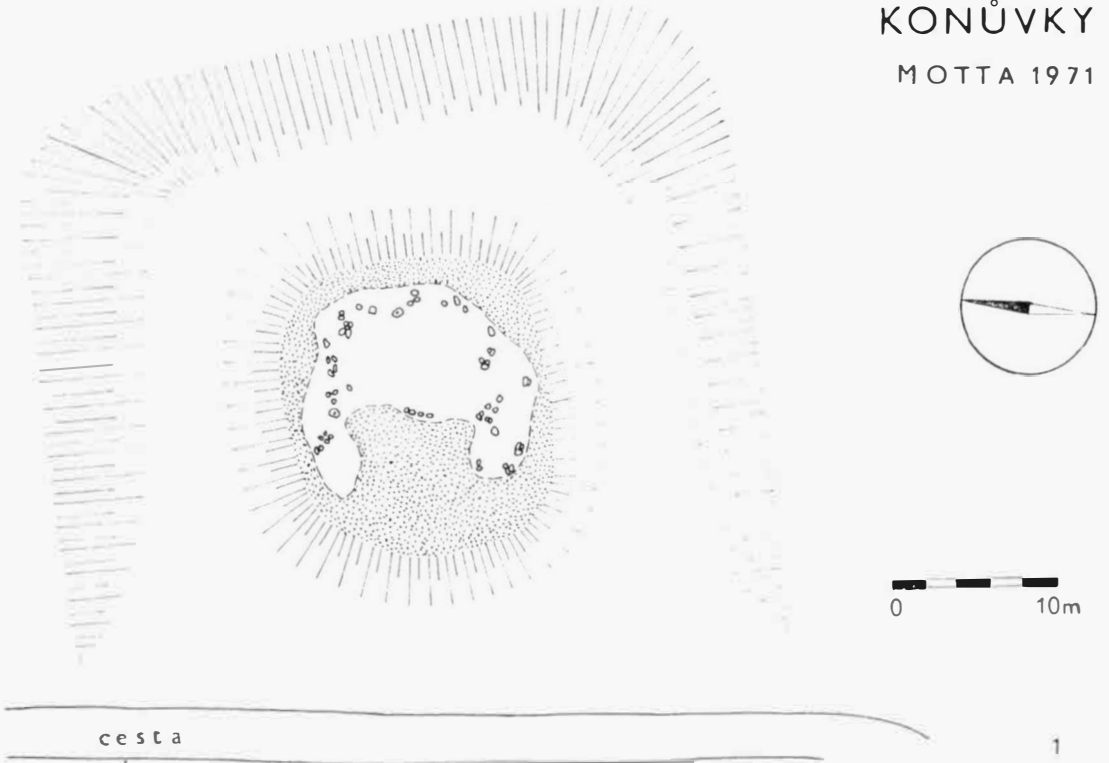
Tab. 101

Úplný odkryv plošiny pahorku a přesné terénní zaměření prokázaly, že jsme zastihli zkoumaný objekt už v nejnižším stupni zachovalosti. Pískovcová drf a zbytky kamenných konfigurací ihned pod padesáticentimetrovou vrstvou humusu byly jedinými zůstatky zdiva z někdejšího kostela. Jen černé a žluté rozhraničení terénu ukazuje rozsah objektu. (Tab. 101:1.)

Heršpice (okr. Slavkov). Motta v „Konůvkách“ 1 plánek pahorku s umělým příkopem a černým a žlutým rozhraněním terénu, vymežujícím půdorys Kostelíku; 2 prohlubování sond po odkrytí humusu. — Motte in „Konůvky“. 1 Plan der Anhöhe mit künstlichem Graben und schwarzer sowie gelber Terrainabgrenzung, die den Kirchengrundriss begrenzt; 2 Sondenaushub nach der Humusabnahme.

Okrouhlý kostelní pahorek o průměru asi 20 m je situován po pravé straně vodního toku v umělém terénním výřezu do tvaru čtverce, poněkud vysunut z přímký sídliště. Po vykácení jasanů a olší a po vysekání černých bezů, které tvořily jeho porost, projevila se na mottě obdélná plošina o rozměrech přibližně 10 × 12 m.

Závěrem nutno zaujmout stanovisko i k tomu, jaký byl půdorys kostela, i když nálezořá situace nás opravňuje prohlásit, že je neurčitelný. Rozsah žlutého zbarvení v černém terénu, které jsme zastihli při odkryvu (obr. č. 2) dává představu pětiúhelníka. Z archeologických výzkumů známe dnes již sice středověké polygonální stavby, o kterých jsme dříve neměli tušení a dodnes existují určité kaple o pětiúhelném půdorysu, ale ty vždy jen jako boční přístavby u chrámů, např. kaple P. Marie u Jakubského kostela v Brně, datovaná podle kamenických značek k r. 1502. Není mi však dosud známa žádná analogie samostatné pětiúhelné stavby se čtyřmi stranami o 5 m a s přepónou devítimetrovou tak, jak to naznačuje půdorys kostelíku. Je proto třeba přijmout spíše představu pravoúhlého půdorysu, snad s malou apsidou na východní, oltářní straně.

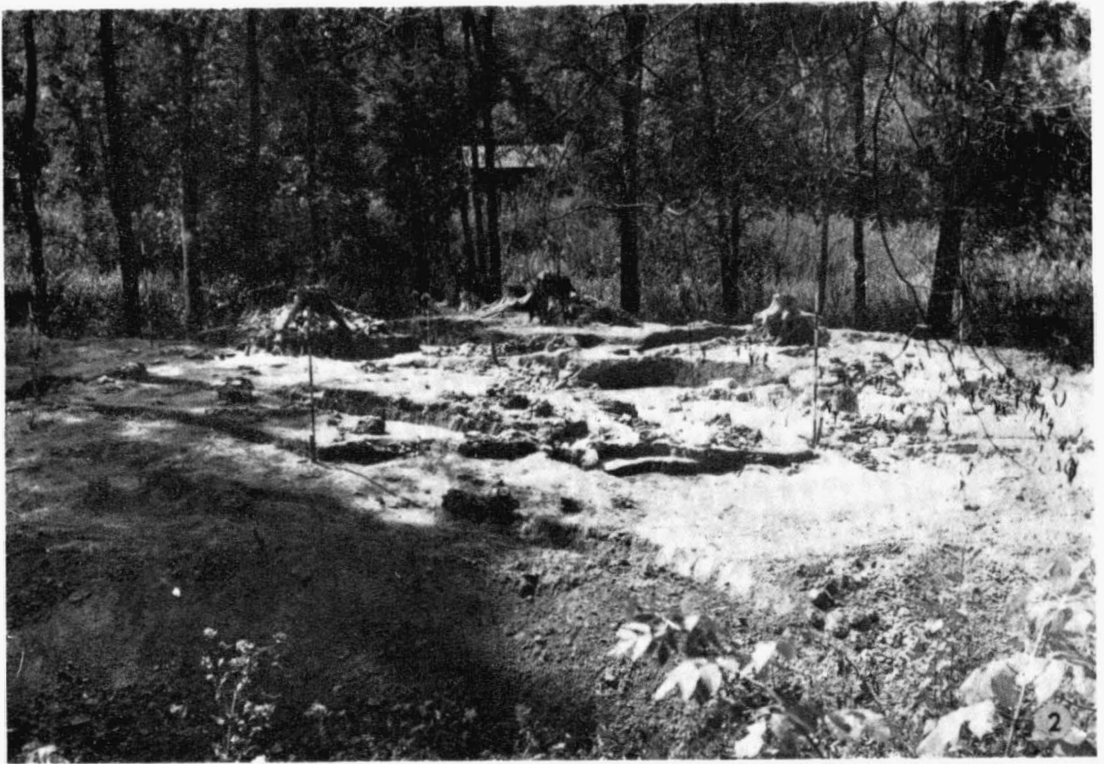
Domnělá kamenná konfigurace ze široké sondy se projevila v plošném odkryvu jako torzo, a to se opakovalo ve všech sondách. Vždy jen několik kompaktnějších pískovců, ostatní byly rozpadlé na drobné kousky a většinou přímo na písek, který v souvislé vrstvě, silné asi 50 cm, zaplňoval celou základnu bývalého objektu až k černému rozhraničení terénu. V určitých místech jevílo se sice kamenné seskupení jako propojitelné a na severní straně svíralo propojení dvou sond určitý tupý úhel, ale kameny byly v tak špatném stavu, že se neodvažují prohlásit je přímo za základové, ač ničím jiným být nemohou. (Tab. 101:2.)

Pro základní zjištění situace vedli jsme sondu o metrové šíři napříč pahorkem od severozápadu k jihovýchodu. Pod padesáti centimetry humusu nám odkryla kamennou tříšť z místních žlutých pískovců a zároveň přefala ostré, černé a žluté rozhraničení terénu (pískovce — hlína). Ve dvou-metrové šíři sondy se pískovce zdály nasvědčovat určité konfiguraci. Pokračovali jsme soustavou užších sond (50 cm), vedených kolmo k sondě základní. Jednou z nich byla na obě strany prodloužena naše původní sonda z r. 1960, která tehdy dala jen kamennou tříšť bez nálezů. Předpoklad malého archeologického zisku se bohužel splnil. Všechny sondy byly nápadně bez nálezů, a to i tehdy, když byly propojeny plošným odkryvem a potom ještě postupně prohlubovány.
