# PŘEHLED VÝZKUMŮ

56-2

## KRNOV (K. Ú. KRNOV - HORNÍ PŘEDMĚSTÍ, OKRES BRUNTÁL)

Barvířská ulice 81/4, p. č. 161, 163/1, 163/2. Středověk, novověk. Město. Záchraný výzkum.

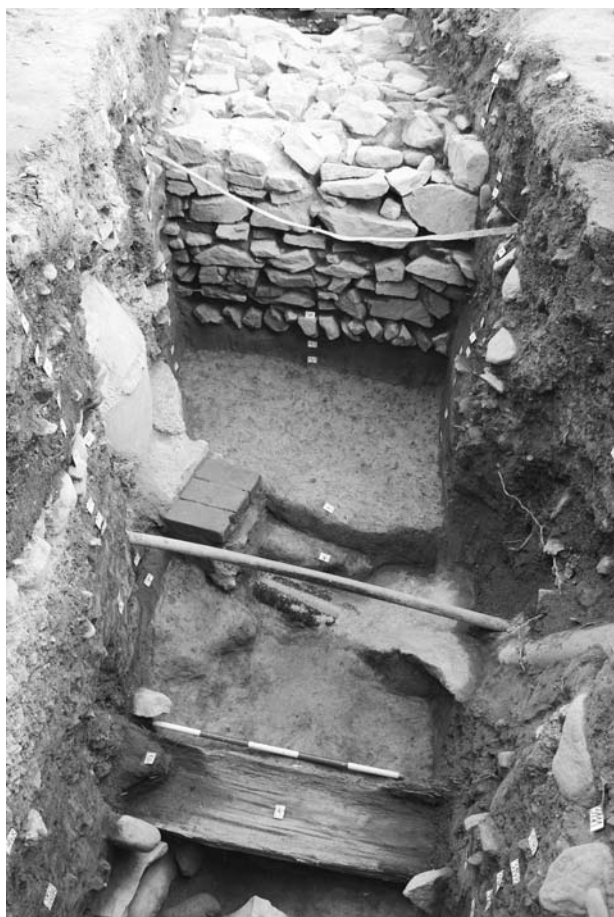
**Obr. 35.** Krnov, Barvířská ulice 81/4. Vnitřní líc hlavní hradební zdi a podpovrchové vedení tvořené krytými dřevěnými korýtky v ose příhradební uličky. Pohled od západu. Foto F. Kolář.

městského příkopu a dodatečně násypy parkánu, včetně komunikačního zpevnění formou kamenného posypu. V trase příhradební uličky byly dokumentovány dvě úrovně dláždění (středověký kamenný posyp a novověká valounová dlažba v šterkopískovém loži) a podpovrchové vedení tvořené dřevěnými korýtky dlabanými vždy z jednoho kusu kmene, svrchu krytými dřevěnými deskami (obr. 35). Jednalo se buď o odvodňovací koryta, popř. o gravitační vodovodní systém, datovaný dendrochronologicky na přelom 16. a 17. století (Rybníček, Kolář 2015a). V sondě S5 situované v bezprostřední blízkosti někdejší Hlubčické brány předcházely výstavbě hradby zahloubené objekty, z nichž jeden disponoval dnem vyloženým kameny a vykazoval stopy několikanásobného výpalu (obr. 36), druhý objekt byl opatřen kaskádovitě vypsávanou východní stěnou. Mohlo se jednat o technologická zařízení související s kožedělnou, popř. soukenickou (barvení?) či jinou výrobou, vázanou na nedaleké

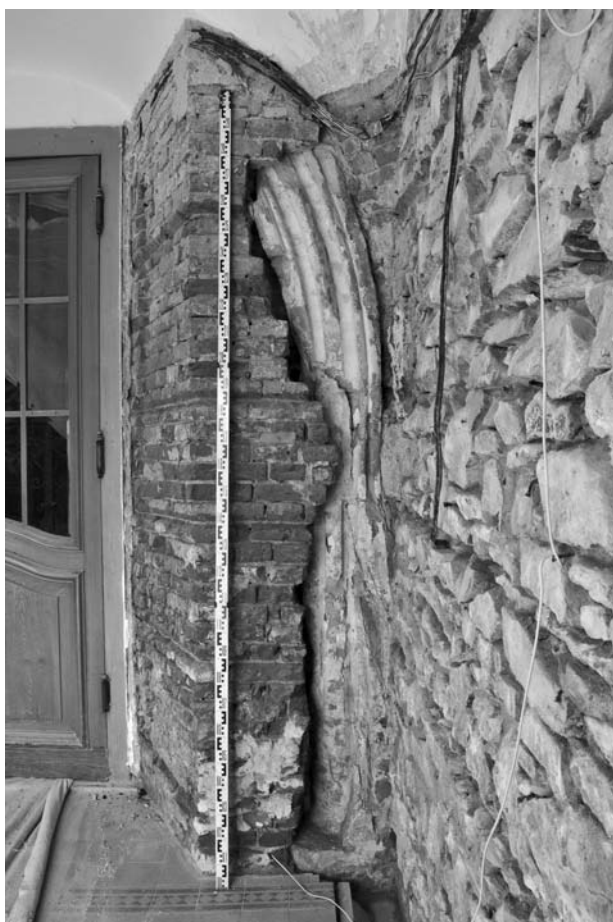
**Obr. 39.** Krnov, kostel sv. Martina. Západní předsíň kostela, jižní ostění portálu vstupu do lodi. Pohled od západu. Foto F. Kolář.

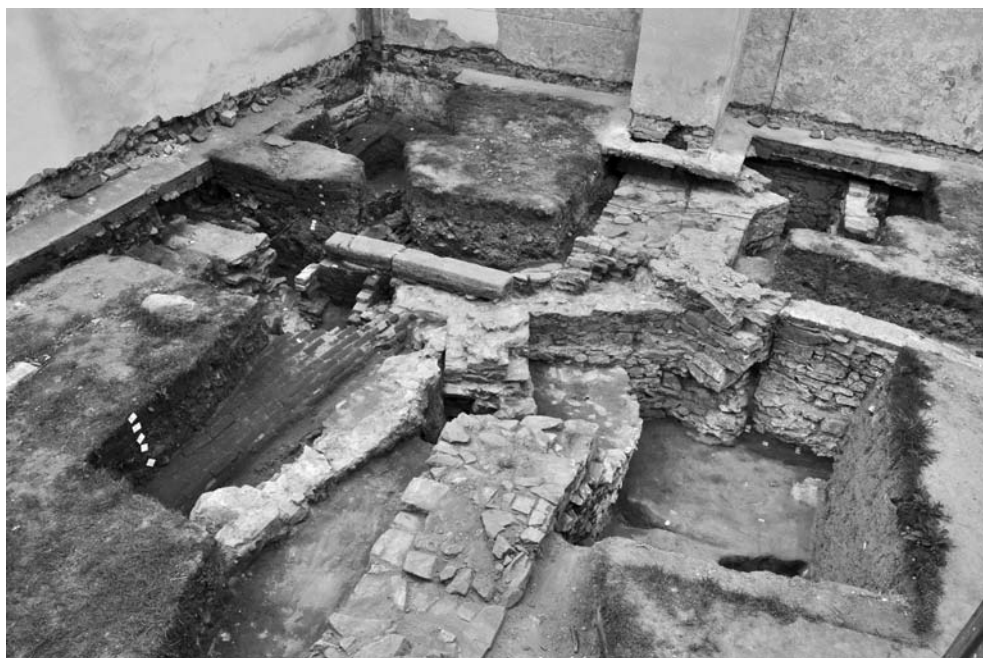
**Obr. 40.** Krnov, kostel sv. Martina. Podpovrchové relikty zdiv jižně od kostela. Gotická kaple s polygonálním závěrem, integrovaná do mladší barokní kaple. Pohled od jihu. Foto F. Kolář.

s vybudováním nového hřbitova na předměstí již nadále nepohřbívalo, dochovaly se podpovrchové pozůstatky demolovaných bočních kaplí a dalších přístavků ve velmi dobrém stavu, jen minimálně porušeném mladšími zásahy (vápenné jámy související se stavebními úpravami v 18. / 19. – 19. století; recentní výkopy pro inženýrské sítě).

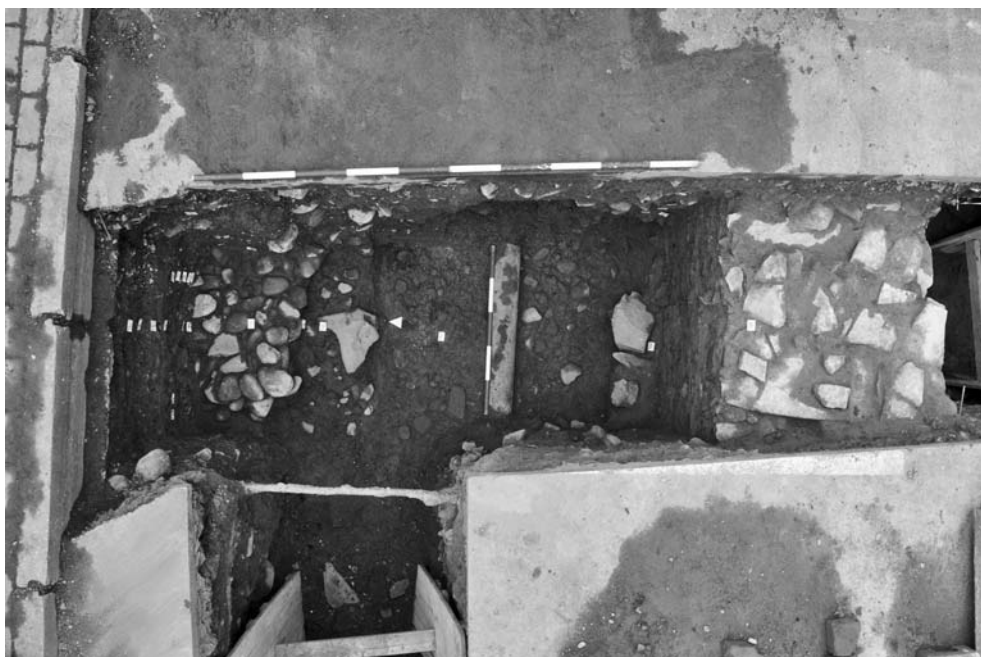
**Obr. 42.** Krnov, ulice U sv. Ducha. Severní bočnice zděného mostu, dvě úrovně dláždění mostovky a úroveň dláždění starší branské komunikace. Sonda S1, pohled od východu. Foto R. Kadlubiec.  
**Abb. 42.** Krnov, U sv. Ducha Straße. Nordliches Seitenteil des Mauerbrückes, zwei Niveaus der Brückenbelag-Pflasterung und Pflasterung eines älteres Torweg. Grabungsschnitt S1, Blick von Osten. Foto R. Kadlubiec.

Dle předběžného předpokladu identifikoval výzkum v první fázi (sonda S1) severní bočnici renesančního branského mostu, který spojoval čelo barbakánu (mimo zkoumanou plochu) s vnější hranou příkopu (obr. 42). Dále byl dokumentován řez branskou komunikací (cca 8 úrovní dláždění), který mj. prokázal existenci původní zpevněné vnější komunikace (14. – 15. století) v předpolí Hlubčické brány. Po rozšíření branského systému o barbakán (16. století) byl úsek této komunikace integrován jako mostovka do tělesa zděného mostu, tvořeného dvěma paralelními zdmi bez oblouků. V druhé fázi výzkumu (sonda S2) bylo zachyceno čelo branské komunikace procházející přes zděný most, fixované dřevěným bedněním, a dubové pilíře navazujícího dřevěného mostu, ražené do eskarpy a dna rozšířeného městského příkopu (obr. 43). Tyto nálezkové situace souvisí s rozšířením branského systému o předsunutý zemní ravelin v 17. století. Zděný

most před barbakánem tak pozbyl svůj původní význam, stal se součástí vnitřní branské komunikace v ploše ravelinu a spojení s vnější hranou rozšířeného příkopu nadále zajišťoval nový most dřevěný. Dendrodata získaná z jeho konstrukčních prvků dokládají realizaci těchto fortifikačních aktivit v průběhu 50. – 60. let 17. století (Rybníček, Kolář 2015b). Kromě relikvů dřevěného branského mostu byla výzkumem identifikována rovněž linie smrkových kůlů kopírující vnější líc ravelinu. Jedná se pravděpodobně o pozůstatky palisády, lemující bermu bastionového opevnění po celé jeho délce, a zabraňující jejímu obsazení a využití nepřitelem.

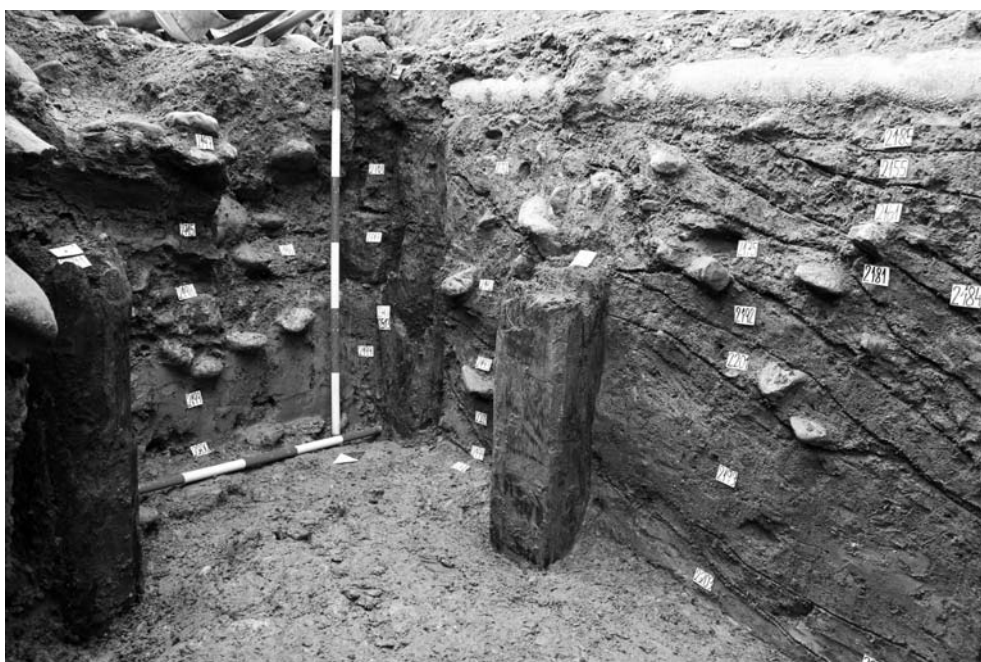
**Obr. 43.** Krnov, ulice U sv. Ducha. Čelo branské komunikace s odstraněným dřevěným bedněním, hrana příkopu obklopujícího zemní ravelin a pilře navazujícího dřevěného mostu. Sonda S2, pohled od jihovýchodu. Foto F. Kolář.  
**Abb. 43.** Krnov, U sv. Ducha Straße. Der Front des Torweges mit abgeschaffene Holzverschallung, der Rand des Grabens, der im Umgebung des Erd-Ravelin ist und die Pfeile des Holzbrückes. Grabungsschnitt S2, Blick von Südosten. Foto F. Kolář.
