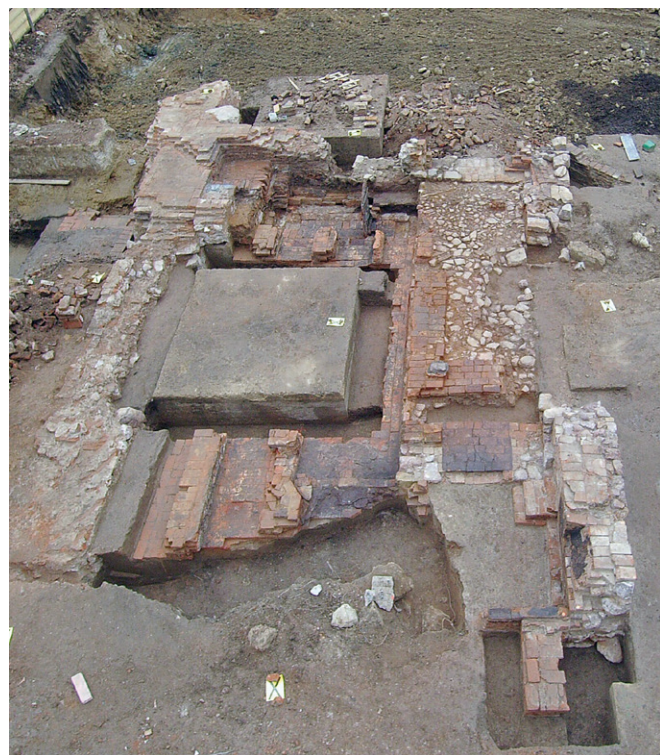
Obr. 30. Brno, ulice Dornych/Přízova, areál továrny Vlněna. Otopné kanálky vedoucí z kotelny. Foto Archaia Brno z. ú.

Fig. 30. Brno, Dornych and Přízova Streets. The area of the defunct factory Vlněna. Heating flues leading from the boiler room. Photo by Archaia Brno z. ú.

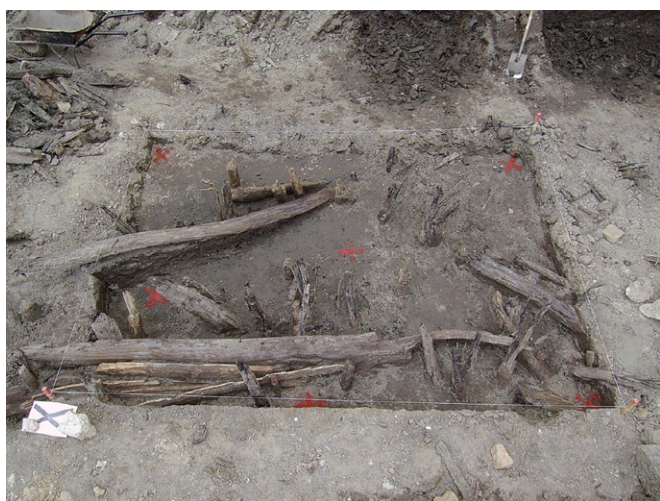
Obr. 32. Brno, ulice Křenová 22. Pozůstatky dřevěných konstrukcí. Dlouhé trámy jsou pozůstatkem můstku nebo lávky. Foto Archaia Brno z. ú.
Abb. 32. Brno, Křenová-Straße 22. Überreste der Holzkonstruktionen. Die langen Balken sind wahrscheinlich Reste einer Brücke oder eines Stegs. Foto Archaia Brno z. ú.

Im Jahre 2019 setzte man die Rettungsgrabung an der Křenová-Straße fort. Hierbei wurden ältere Ebenen des Flussbetts im Svitava-Mühlgraben (heute Stará Ponávka) erfasst. Die Mehrheit der Funde aus den Sedimenten kann man vorläufig in das 12.–14. Jahrhundert datieren. In einem der Suchschnitte wurden Überreste einer Holzkonstruktionen freigelegt, deren dendrochronologische Datierung (1132–1167 n. Chr.) den gewonnenen Funden entspricht. Es handelt sich wahrscheinlich um Bestandteile einer Brücke oder eines Stegs.
