Jamolice (okr. Znojmo)

Hrad Templštejn.

Vrcholný středověk. Hrad. Záchraný výzkum.

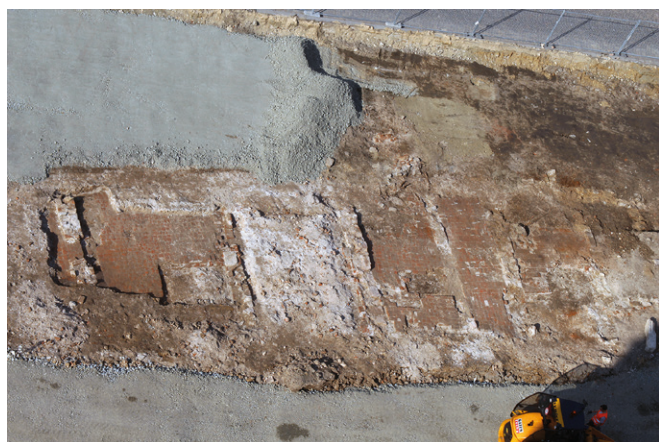
Obr. 46. Ivančice, Palackého náměstí. Raně novověká budova související buď s kostelem, nebo s tržištěm, která je patrná ještě na plánu města Ivančic z poloviny 18. století. Foto Archaia Brno z. ú.

Mimo samotný pohřební areál byl zdokumentován i prostor severně od hřbitovní zdi. Stavební práce se v tomto prostoru omezily na výměnu dlažby a přespádování povrchu. Pouze v místech, kde měla být osazena konstrukce pro ukotvení vánočního stromu, byla vyhloubena sonda o rozměrech 2 × 2 m a hloubce 2,3 m. Na profilech této sondy byl dokumentován nárůst terénu ve 14. a 15. století. Geologické podloží se nalézalo pod niveletou dna stavební jámy. Ve zbylém odkrytém prostoru byla zachycena rozsáhlá budova, která měla minimálně tři stavební fáze. V místě styku s ohradní zdí hřbitova byla však porušena inženýrskou sítí, pravděpodobně výkopem pro kanalizaci z 19. století, nešlo proto zjistit vztah mezi odkrytými konstrukcemi a ohradní zdí hřbitova z 15. století. Nejmladší fáze budovy měřila přes 25 m a byla rozčleněna na 6 místností (obr. 46). Budova souvisela buď s kostelem, nebo s přilehlým tržištěm. Je vyobrazena ještě na plánu města z poloviny 18. století.
