**Obr. 47** Jamolice, Hrad Templštejn. Lokalizace sond v rámci areálu hradu. Zpracování Archaia Brno z. ú.

## Jankovice (k. ú. Jankovice u Uherského Hradiště, okr. Uherské Hradiště)

## Jihlava (okr. Jihlava)

### Hradební ulice, parc. č. 1424/1, 1424/2, 6078/55, 1567, 6078/12.

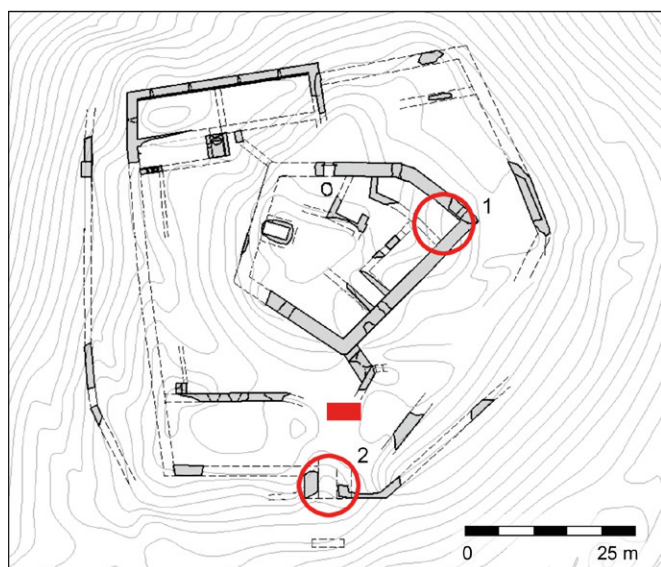
**Abb. 47.** Jamolice, Burg Templštejn. Lage der Suchschnitte in der Burganlage. Kartierung Archaia Brno z. ú.

Výzkum navazoval na odkryvy z předchozích let (Dejmal 2018, 238–240; Dejmal, Šimík 2019, 267–269). Byly zkoumány celkem tři plochy (obr. 47). V prvním případě došlo pouze k srovnání terénu v západní třetině zadního paláce. Tyto práce byly bez nálezů, došlo pouze k zdokumentování vnitřního líce budovy zadního paláce.

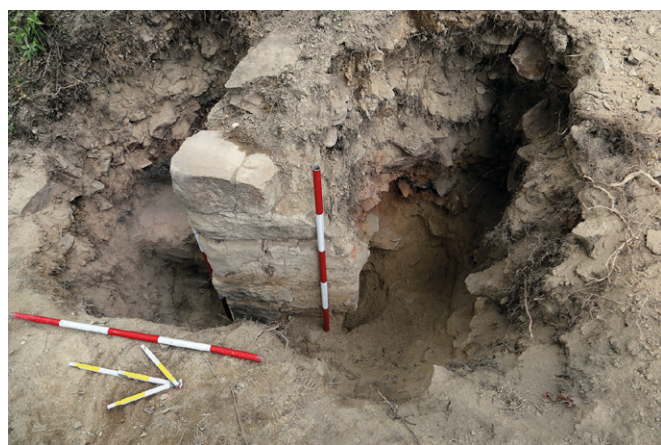
**Obr. 48** Jamolice, Hrad Templštejn. Sonda S1/C, brána, pohled z východu. Vnitřní strana brány s patrnou špaletou a zbytky omítky. Ve směru šipky se nachází jádro hradu, na opačné straně pak minulý rok odkrytá vlní jáma (Dejmal 2019, 267–268). Foto Archaia Brno z. ú.

**Abb. 48.** Jamolice, Burg Templštejn. Suchschnitt S1/C. Blick von Osten. Innere Torseite mit sichtbaren Gewände- und Verputzresten. In Pfeilrichtung befindet sich der Burgkern, auf der gegenüberliegenden Seite war die im vorigen Jahr freigelegte Wolfsgrube (Dejmal 2019, 267–268). Foto Archaia Brno z. ú.

Třetí zkoumanou plochu představuje prostor hradní brány. I zde výzkum navazoval na předchozí léta. Tentokrát byla v rámci sondy 1 (prostor brány), zkoumán kvadrant C. Ten navazoval na minulý rok nalezenou vlní jámu směrem k jádru hradu. Zde se podařilo částečně odkrýt západní špaletu vnitřní části průjezdu (obr. 48). Zdivo bylo složeno z větších kvádrů a dále západním směrem bylo nejspíše cihelné. Směrem do hradního jádra se snad podařilo zachytit severozápadní okraj vlní jámy. V západním vnitřním líci průjezdu brány byl pravděpodobně odkryt relikv sedile. To původně vyplňovalo celý prostor západní stěny průjezdu brány. Analogicky můžeme uvažovat, že stejným sedile byla opatřena i východní strana průjezdu. Výzkum prostoru brány se chýlí ke svému závěru a bude v roce 2020 snad ukončen.

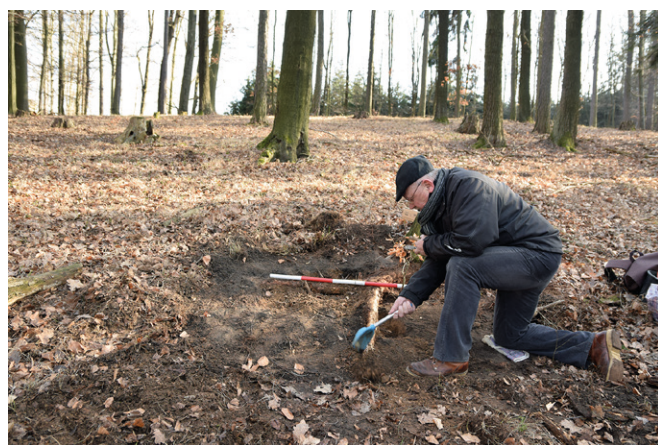
**Obr. 49** Jankovice 2019. Místo nálezů kovových artefaktů. Foto J. Langr.

**Abb. 49.** Jankovice 2019. Fundstelle der Metallartefakte. Foto J. Langr.

Chřibů, na katastru obce Jankovice. Na místo se okamžitě dostavili pracovníci CSA, kteří následně zahájili terénní výzkum, při němž byl objeven depot kovových artefaktů (obr. 49). Hromadný nález obsahoval 42 železných a bronzových předmětů, např. kování vědra, kamenické „dlátko“, krojidlo k pluhu a další. Artefakty lze datovat do období 2. poloviny 8. až konce 9. století.

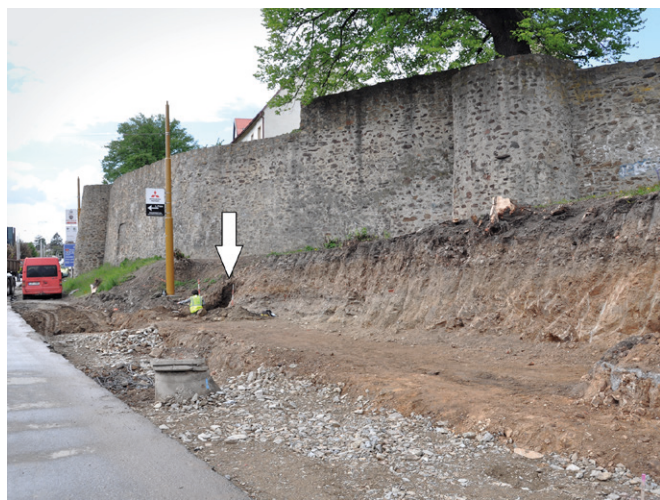
**Obr. 50.** Jihlava, Hradební ulice, středověké městské opevnění se sondou v příkopu. Foto Archaia Brno z. ú.

**Fig. 50.** Jihlava, Hradební Street, medieval city walls with the test pit in the ditch. Photo by Archaia Brno z. ú.

Při rozšiřování vozovky v Hradební ulici byl zemními pracemi zasažen JV bastion, tvořící součást jihlavské městské pevnosti. Její základy tvoří středověká hradba o obvodu 2140 m, vybavená 5 bránami a 8 věžemi a později doplněná parkánovou hradbou (Semotamová ed. 2000). Při výzkumu byl zdokumentován řez středověkým hradebním příkopem, vytesaným do rostlé skály (obr. 50–52). Díky archeobotanické analýze sedimentu z jeho dna můžeme pro období středověku interpretovat bezprostřední okolí jako mozaiku polí, pravděpodobně i zahrádek, pastvin a druhově bohatých luk, nejpravděpodobněji suchých trávníků, bez výrazného vlivu pastevectví (Petr 2019). Situaci nedoprovázely žádné datovatelné nálezy, nicméně příkop byl zasypán v období 16.–17. století, při budování velkého jihovýchodního bastionu (Těsnohlídek 2019).

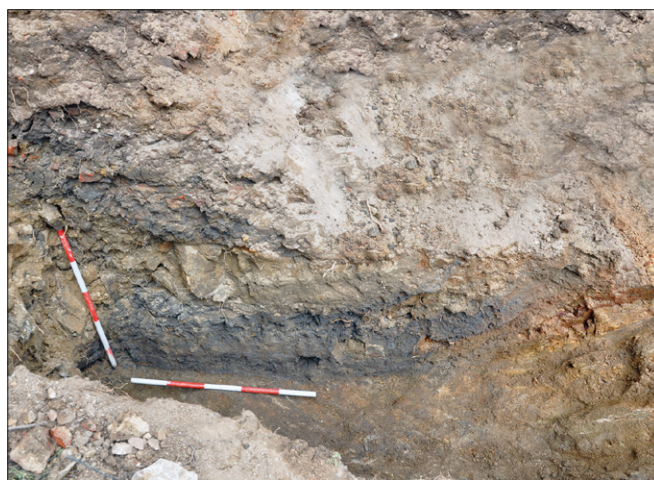
**Obr. 52.** Jihlava, Hradební ulice. Detail dna středověkého hradebního příkopu, vytesaného do skalního podloží. Foto Archaia Brno z. ú.

**Fig. 52.** Jihlava, Hradební Street. The detail of the bottom of a moat in front of the city wall carved into the bedrock. Photo by Archaia Brno z. ú.
