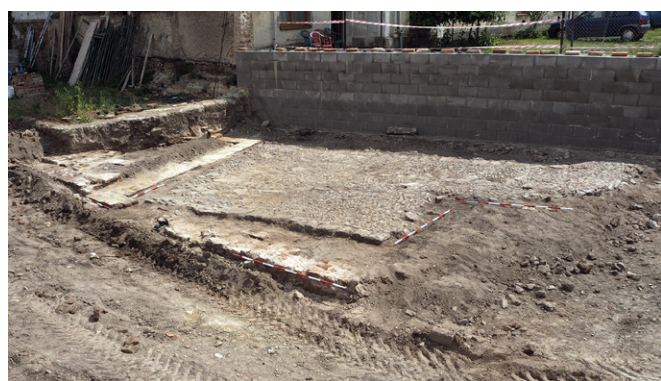
Obr. 91. Valtice, náměstí Svobody 19. Pozůstatky koňské stáje s valounovou dlažbou a žlabem v popředí. Foto L. Kalčík.

Fig. 91. Valtice, square náměstí Svobody 19. The remains of a horse stall with trough in the paved pebble floor. Photo by L. Kalčík.

K nejzajímavějším situacím patřily pozůstatky stáje pro koně, jež byla tvořena valounovou dlažbou, vymezenou většími kameny a žlabem (obr. 91). Dlažba měla stejně jako žlab šířku cca 5,2 m. Na jihozápadě končila u hranice parcely, severozápadní strana byla zničena a maximální délka dlažby byla cca 8,8 m. Na severovýchod od dlažby se nacházela cihlová zeď, jejíž průběh nebyl rovnoběžný s dlažbou. Zeď se na hranici skryté plochy v pravém úhlu stáčí k jihozápadu a porušuje severovýchodní roh žlabu. Ve zdi se podařilo dokumentovat vchod, ve kterém se dochovaly dva kůly z konstrukce dveří. Na leteckém snímku z roku 1937 je patrná dnes už zbouraná menší hospodářská budova. Výzkum odhalil, že její stěna s orientací SV–JZ byla postavena částečně nad obdobně směřovanou cihlovou zdí.

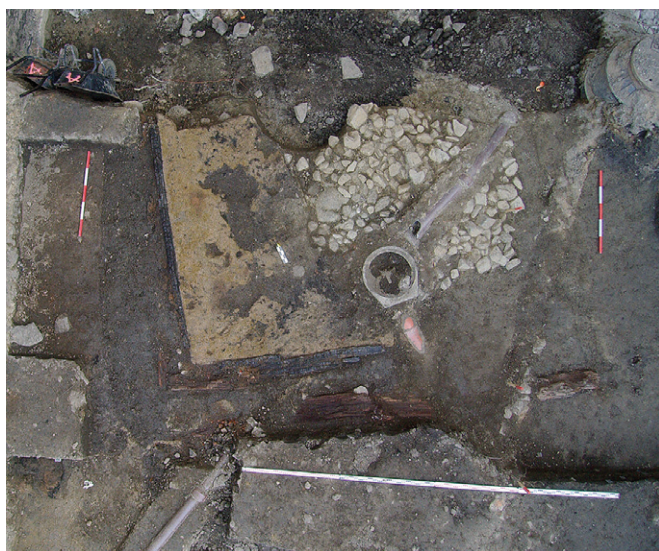
**Obr. 92.** Velké Meziříčí, celkový pohled na plochu I. Dobře patrný je relikt středověké stavby (s. s. j. 1-3). Foto Archaia Brno z. ú.

**Abb. 92.** Velké Meziříčí, Gesamtansicht der Grabungsfläche I mit dem Rest eines mittelalterlichen Gebäudes (s. s. j. 1-3). Foto Archaia Brno z. ú.

Nejvýznamnější nalezenou strukturou v rámci celého výzkumu byl objev středověké budovy. Ta měla celkem tři fáze, přičemž v každé fázi se mírně měnil její půdorys v návaznosti na nově budované obvodové stěny (s. s. j. 1-3). Přes postupné obnovy stavby, kdy byly nově budovány jak podlahy, tak stěny, celou situaci považujeme za jednu budovu, která byla během času jen upravována. Poslední fáze budovy pak zanikla požárem. Důležitým zjištěním byl fakt, že budova byla založena v úrovni podložního jílu, přičemž zde původně se nacházející půdní typ musel být odstraněn v rámci starších aktivit, nebo nejspíše při stavbě budovy. Kromě stěn se z první fáze budovy podařilo zachytit i podlahovou úroveň. Jednalo se o souvislou vrstvu říčních valounů překrytou vrstvou písku a jemného šterku. V druhé fázi vznikly nové stěny a podlaha. Opět ze směsi písku a šterku. V třetí fázi pak měla budova opět nové stěny, ale tentokrát podlahu tvořenou vrstvou plastické hlíny.

Částečně se dochovaly dřevěné stěny budovy, neumožňují však přesně stanovit způsob konstrukce stěn, snad byla roubená. Přitom každá následující stavba byla o něco menší než předchozí. Celé půdorysy jednotlivých fází neznáme, jelikož situace byla na severu zničena recentními aktivitami. Nejstarší objekt snad můžeme datovat do období okolo poloviny 13. století. Nejmladší fáze zanikla požárem někdy v 1. polovině 14. století. Její účel nedokážeme blíže specifikovat, ale vzhledem k provedení konstrukce a nepřítomnosti topeniště snad můžeme uvažovat o hospodářském využití.
